## RAPORT

Starea actuală a bazinelor râulețelor Malina Mică, Valea Trandafirilor și a canalizației pluviale din perimetrul lor.

[ Raport realizat de către: ROȘCA Igor, PAȘA Valeriu - cercetători]

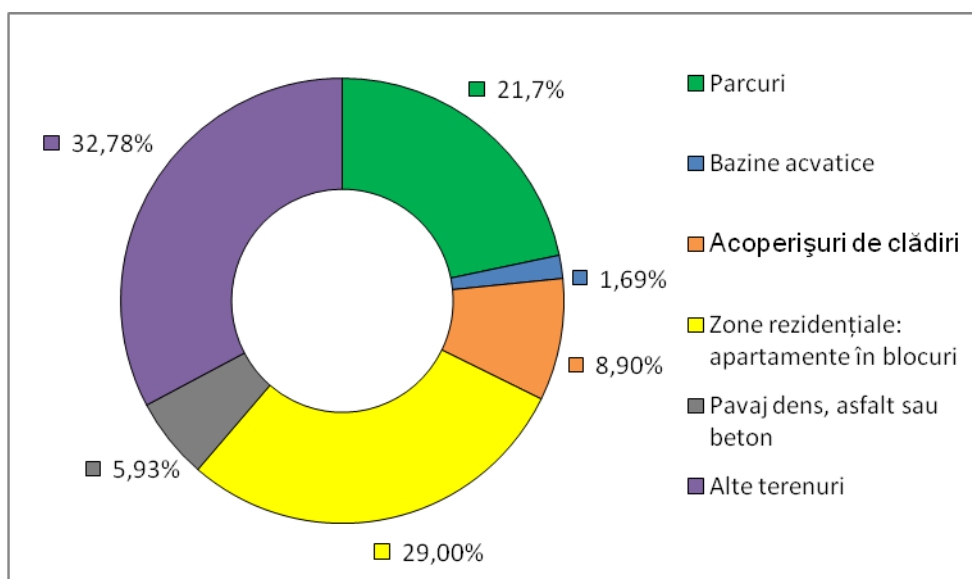
Figura 2. Utilizarea terenului în bazinul r. Valea Trandafirilor

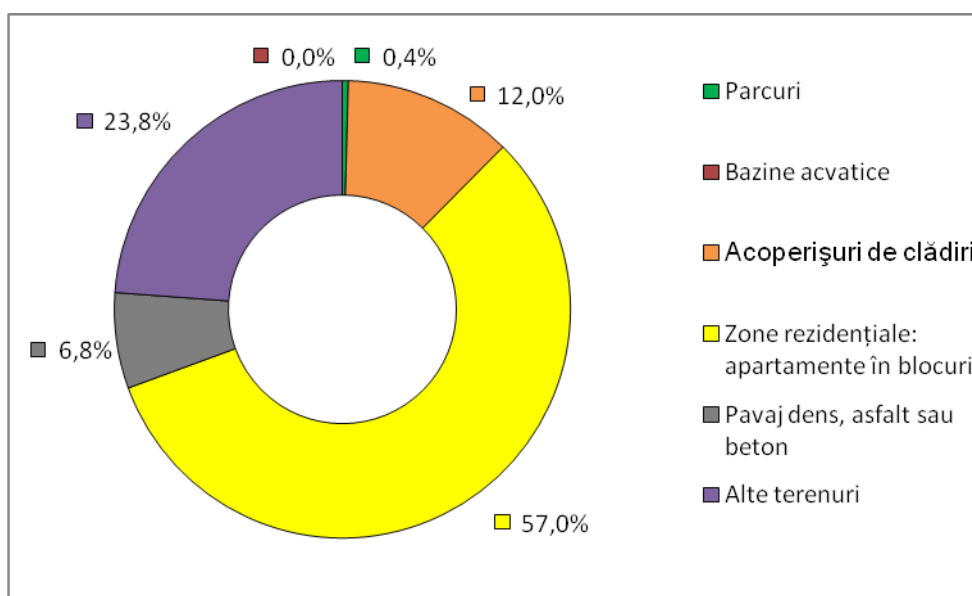
Figura 3. Utilizarea terenului în bazinul r. Malina Mică

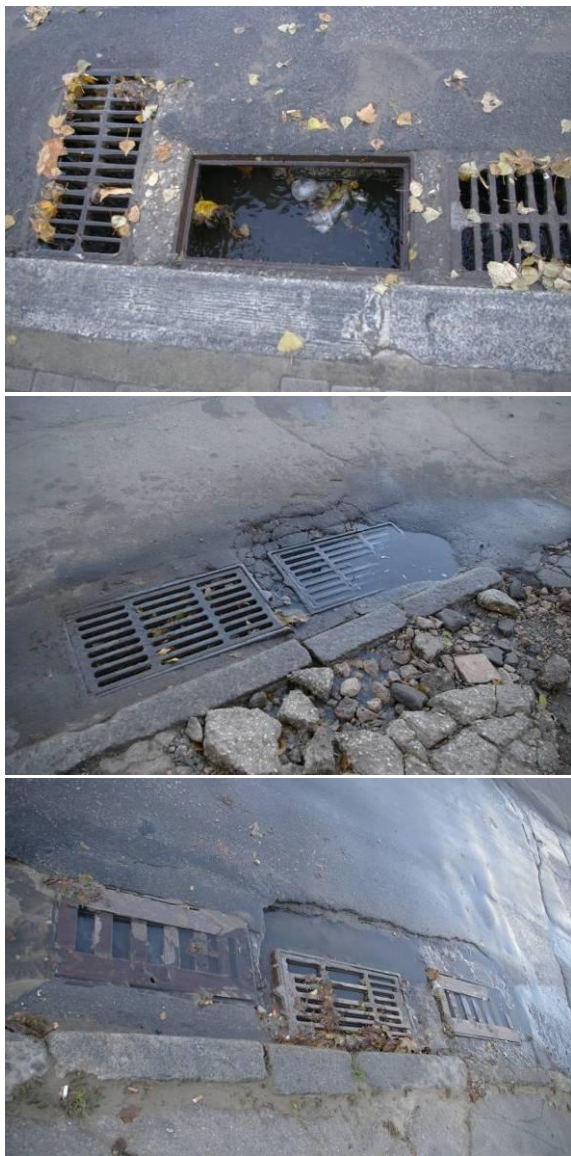
Trecerea acestui volum de apă în canalizația pluvială depinde în mare măsură de starea gurilor de captare de amplasarea și numărul lor. În perimetrul străzilor tangente cu zona gării feroviare am identificat 119 guri de captare (fiecare gură de captare poate avea mai multe grile), din care doar 9 nu sunt în stare funcțională (Fig. 6). Eficiența lor a fost determinată doar vizual, pentru o imagine mai clară este necesar de efectuat inspecția tehnică a acestora. Ne cătând la aceasta în continuare vor fi prezentate câteva situații în care sunt ilustrate eficacitatea canalizației pluviale, indicând volumul de apă rămas pe carosabil necanalizat, sau a rezervei rămase, în caz că întreg volum de apă este (teoretic) trecut în canalele pluviale. S-au pus în calcul două averse de 0,0319 l/s/m<sup>2</sup> (volumul maxim indicat în tab. II-3 „Normativul în Construcții. Construcții hidrotehnice și pentru îmbunătățiri funciare”) (Fig. 7) și de 0,0044 l/s/m<sup>2</sup> – aversă de la 31 iulie 2008 în baza datelor oficiale de la Serviciul Hidrometeorologic de Stat (Fig. 8). În ambele cazuri s-a luat în calcul situația în care toate cele 119 guri de captare sunt în stare funcțională, precum și situația când cele 9 guri nu funcționează.

Figura 6. Starea canalizației pluviale de pe străzile adiacente Gării Feroviare

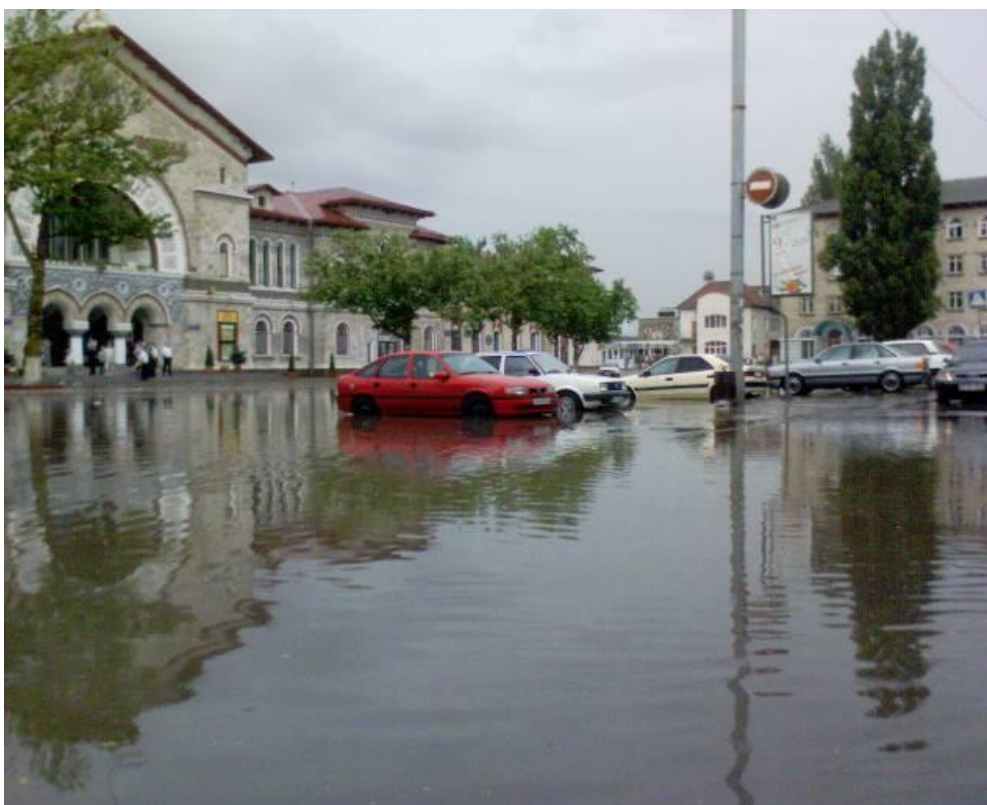
În continuare analizăm o aversă cu intensitatea de 0,0044 l/s (Fig. 8), ce a avut loc în Chișinău, conform datelor oficiale de la Serviciul Hidrometeorologic de Stat, la data de 31 iulie 2008. În cazul funcționării tuturor gurilor de captare (Fig. 11), o asemenea aversă nu poate depăși capacitatea canalizării pluviale, însă luând în calcul starea actuală a canalizației depistăm ca apa rămâne ne canalizată în perimetrul străzii Aleea Gării (Fig. 12), fapt care și cauzează inundarea frecventă a unei părți din scuarul din fața Gării Feroviare (Fig. 10).

Figura 10. Inundații din str. Aleea Gării

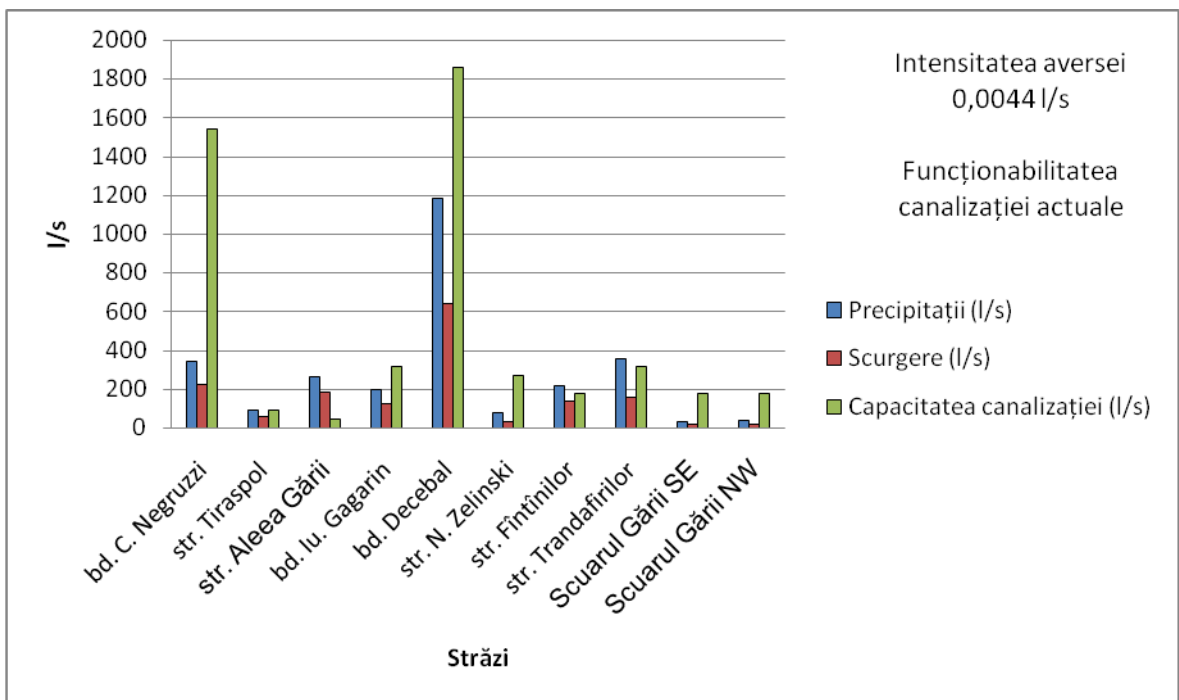
Figura 12 Eficiența canalizării pluviale în cazul unei averse cu intensitatea de 0,0044 l/s/m<sup>2</sup> și funcționabilității actuale a canalizației pluviale

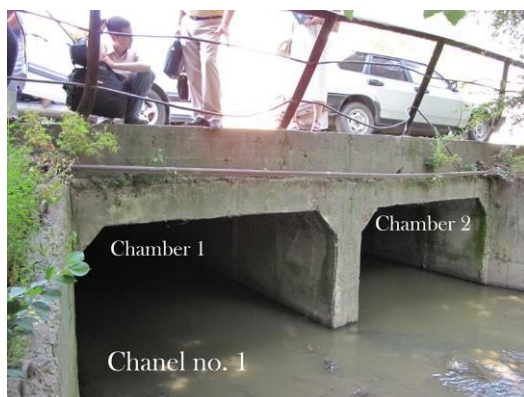
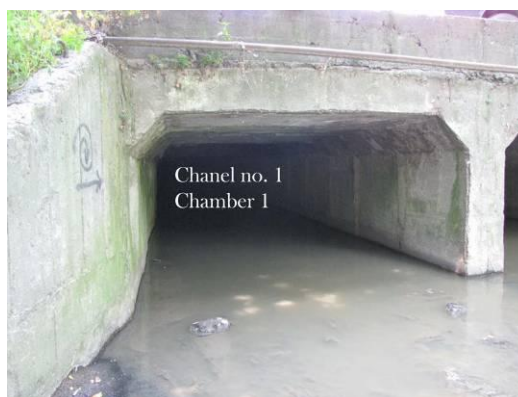
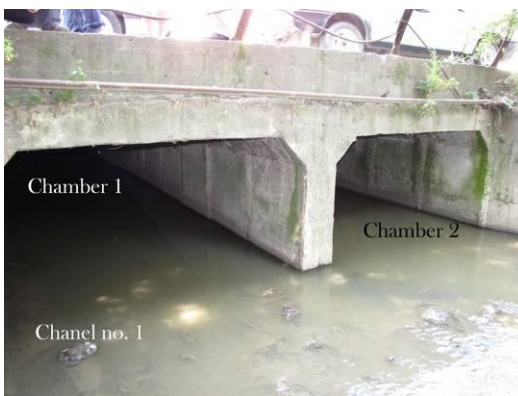
În zona străzii Haltei se află gura de scurgere a unuia din canalele rețelei de canalizare pluvială (canalul nr. 1 – Fig.13-16), acesta are două camere cu dimensiunile: Înălțime – 2 m, lățime – 2,5 m. Canalul subteran este parte componentă a râulețului Valea Trandafirilor, afluent de dreapta al r. Bîc. În zona str. Tăbăcăria Veche se află gura de scurgere a celui de-al doilea canal (canalul nr.2 – Fig. 17-20) cu trei camere cu dimensiunile 2m x 2m. Acesta este componentă a râulețului Malina Mică – un alt aluent de dreapta al r. Bîc.

În urma măsurărilor la scurgerea canalului nr. 1 a fost atestată următoarea situație: oglinda apei se află la adâncimea de 1,27 m de la podul camerelor canalului, stratul de nămol de la baza

camerelor fiind destul de uniform, variind între 0,3 și 0,45 m (Fig. 22, 2; Fig. 23; Fig. 13-16). În urma măsurărilor la canalul nr.2 a fost observată o situație cu totul diferită: prin camera 1 a acestui canal apa nu circulă deloc, prin camera 2 a acestuia apa circulă pe o porțiune îngustă de doar 0,1-0,15 m în partea de sud, nămolul în cele două camere are o grosime ce variază neesențial – 1,05 m-1,09 m (Fig. 21.1,21.2; Fig. 24; Fig. 17-20). În camera 3 oglinda apei se află la adâncimea de 1 m de la podul camerei, stratul de nămol variind de la 0,65m la 0,4 m (Fig. 22.1; Fig. 24).

Figura 13 Canalul 1 (r. Valea Trandafirilor)

Figura 14 Canalul 1, camera 1

Figura 15 Canalul 1, camera 2

Figura 16 Canalul 1

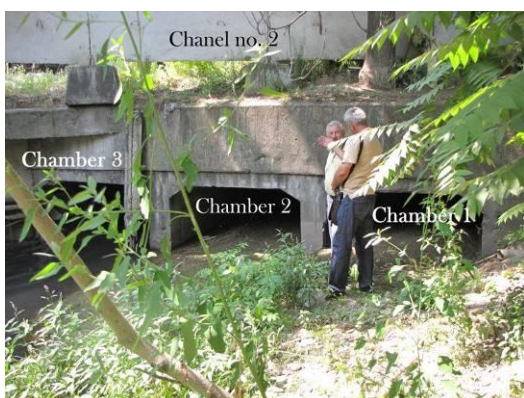
Figura 17 Canalul 2 (r. Malina Mică)

Figura 18 Canalul 2 (r. Malina Mică), cam. 2 și 3

Figura 19 Canalul 2 (r. Malina Mică), cam 1

Figura 20 Canalul 2 (r. Malina Mică), cam. 1-3

Drept concluzii preliminare se poate remarca situația deosebit de proastă din zona canalului nr. 2, în special camerele 1 și 2 care sunt nefuncționale, fiind astupate cu nămol. De remarcat este faptul că, reieșind din discuțiile cu localnicii, în perioada ploilor abundente, anume asupra canalului nr. 2 se produce cea mai mare presiune, apele pluviale inundând aici zona adiacentă. Cel mai important impediment în deblocarea circulației apelor pluviale prin camerele 1 și 2 îl reprezintă și nivelul ridicat al nămolului din albia râulețului prin care se realizează scurgerea apelor spre r. Bîc, așa cum se vede din fotografiile (Fig. 17-20). Ambele camere ale canalului nr. 1 sunt funcționale și stratul de nămol nu afectează serios circulația apei.

Pentru redresarea situației se recomandă realizarea curățării integrale a canalului nr.2 pe porțiunea cuprinsă sub calea ferată (între străzile Tiraspol și Tăbăcăriei) dar și lărgirea, curățarea și adâncirea albiei râulețului Malina Mică în perimetrul din str. Tăbăcăriei și corectarea albiei acestuia, ce va preveni pe viitor acumularea de nămol în camerele canalului și va crește capacitatea de stocare a apelor pluviale în albia râului, ceea ce va exclude inundarea zonei adiacente. Canalul nr. 1 funcționează în regim normal și nu necesită curățare, volumul de nămol depus în acesta nu afectează serios circulația apelor pluviale.

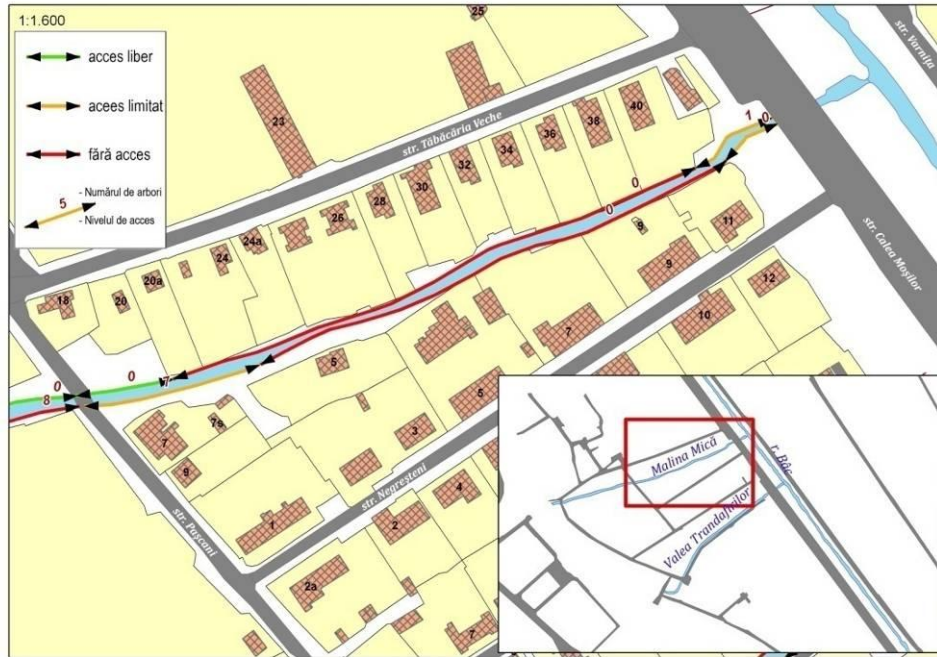
În urma observațiilor efectuate în teren sa determinat gradul de acces către albiile celor două scurgeri (Fig. 25; 26; 27), stabilindu-se trei grade de accesibilitate: *cu acces liber* – trecerea se poate efectua liber atât de observatori cât și de utilajele de curățire; *cu acces limitat* – accesul este limitat de obiecte ușoare sau de rețele de comunicații, ce prezintă barieră neînsemnată îndeosebi pentru utilajul de curățire; *fără acces* - atât pentru efectuare observațiilor, măsurătorilor cât și pentru utilajul de curățire.

În urma investigațiilor sau luat în considerație și numărul de arbori (vezi numărul de pe segmentele de accesibilitate din Fig. 25; 26; 27) ce pot prezenta obstacole în procesul de curățare a celor doua segmente de râulețe. Informația dată prezintă interes fiindcă pentru efectuarea lucrărilor vor fi necesare defrișări pe anumite segmente, lucru ce trebuie coordonat cu Întreprinderea „Spații Verzi”.

Figura 25 Fragment din r. Malina Mică (cursul superior al canalului)

Figura 26 Fragment din r. Malina Mică (cursul inferior al canalului)

Figura 27 Segmentul de scurgere în r. Bîc al râulețului Valea Trandafirilor

Numărul de arbori estimat pentru defrișări are un caracter orientativ, și necesită a fi precizat la fața locului cu specialiști de la Întreprinderea „Spații Verzi”, plus la aceasta în segmentul dintre străzile Pașcani și Calea Moșilor a r-lui Malina Mică în zona fără acces nu a fost posibilă determinarea numărului de arbori (Fig. 26). În cele din urmă am primit următorul număr de arbori: pe partea stângă a r-lui Malina Mică – 9 arbori, pe partea dreaptă 39, pe partea stânga a r-lui Valea Trandafirilor 16 arbori, pe dreapta 38. Total avem 102 arbori.

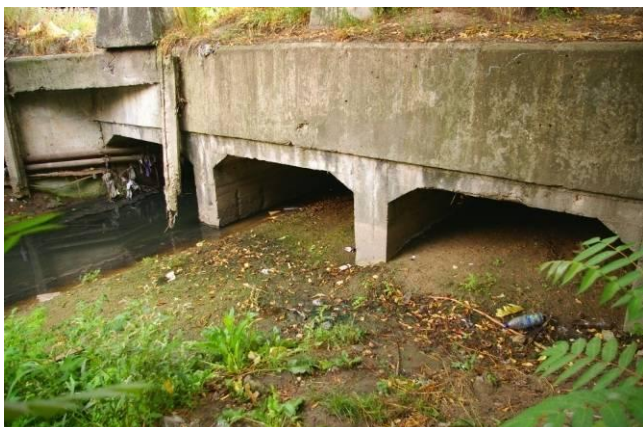
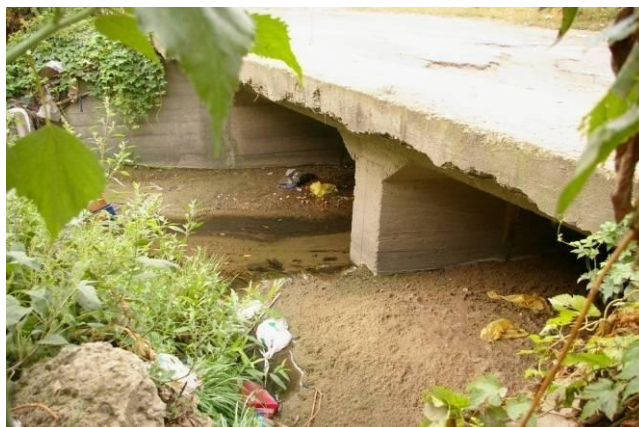
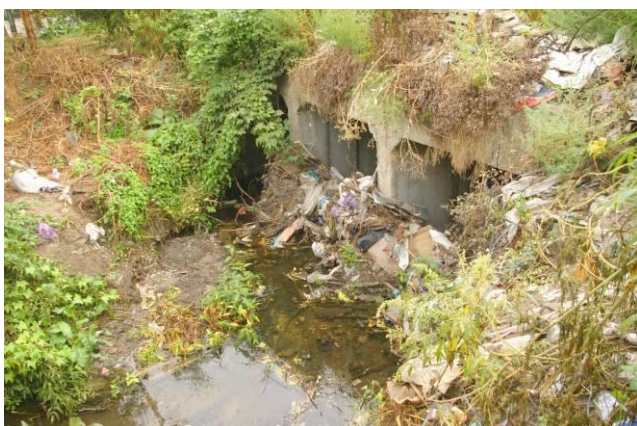
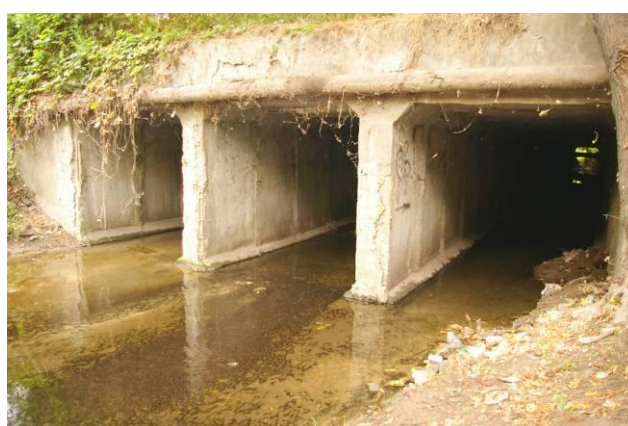
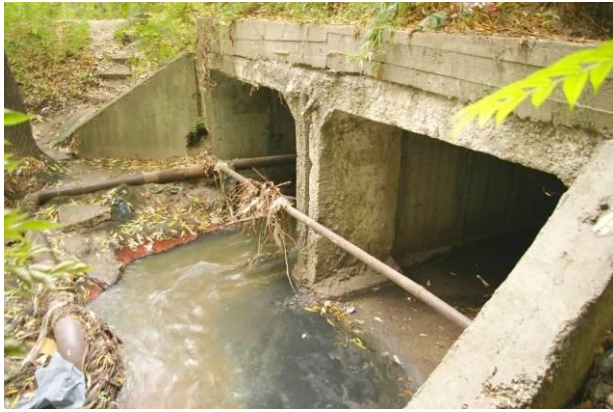
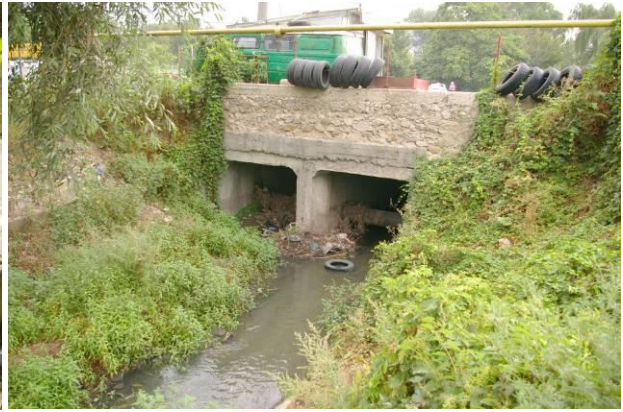
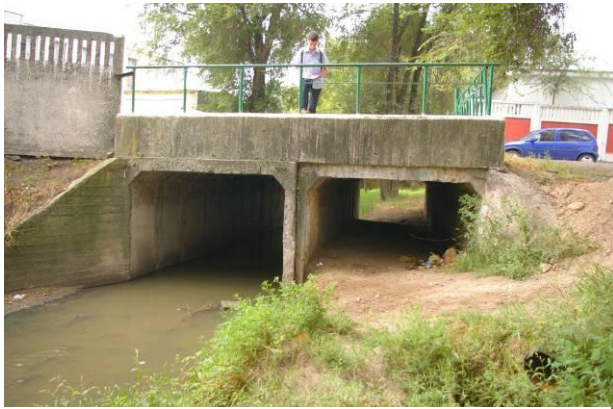
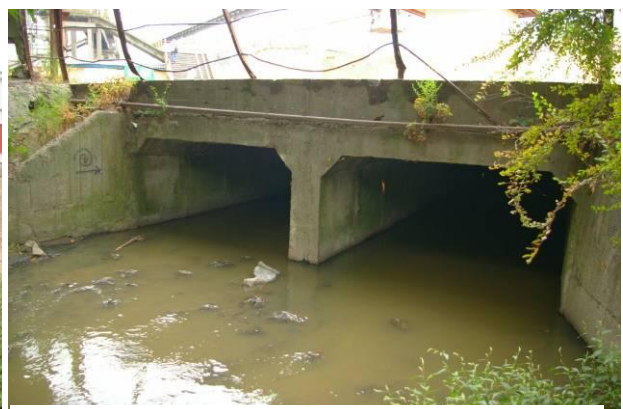
Nivelul de colmatare ușor se observă la trecerile prin construcțiile de beton ale podurilor și gurilor de vărsare. (Fig. 28-35)

Figura 28 R-ul Malina Mică la ieșire din captarea subterană

Figura 29 R-ul Malina Mică la intersecție cu str. Pașcani

Figura 30 R-ul Malina Mică la intrare sub str. Calea Moșilor

Figura 31 R-ul Malina Mică la ieșire de sub str. Calea Moșilor

Figura 32 R-ul Valea Trandafirilor la ieșire de sub str. Calea Moșilor

Figura 33 R-ul Valea Trandafirilor la intrare sub str. Calea Moșilor

Figura 34 R-ul Valea Trandafirilor la intersecție cu str. Haltei

Figura 35 R-ul Valea Trandafirilor la ieșire din captarea subterană
